3. SEMS Summer School

Beispiel Wohnhausanlage

Tulln, 17.09.2010

Sanierung einer Wohnhausanlage in Erpersdorf

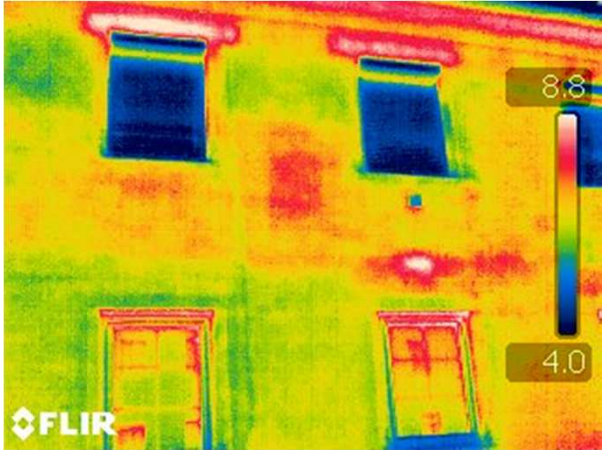
Wärmeverluste

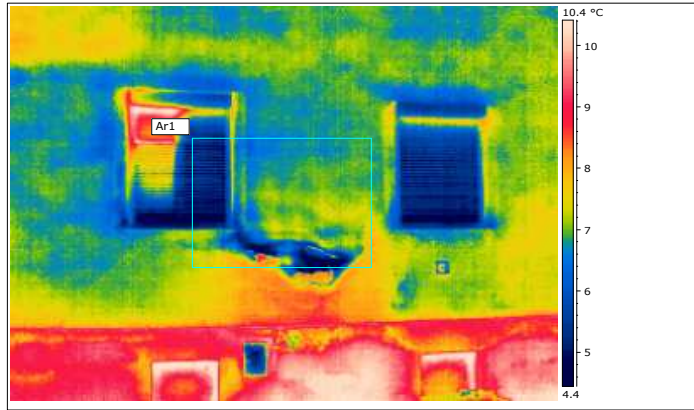
Wärmeverluste

Ein schadhaftes Mauerwerk lässt Wärme austreten und Feuchtigkeit eintreten.
